# よくある設置上のトラブル事例と解決方法

## トラブル内容

CAシリーズ、SWシリーズにて  
上置を固定するボルトが不足している。

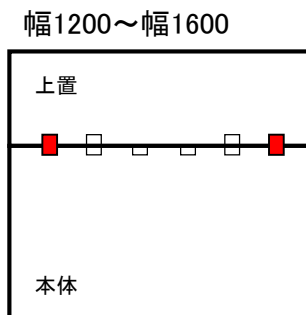
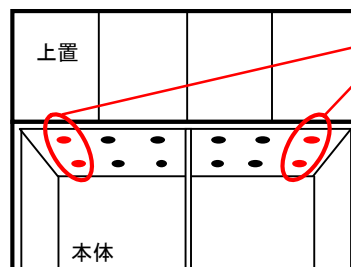
### ■上置と本体の幅が同じ場合の連結箇所

ここだけで連結  
(上置両端の4箇所)

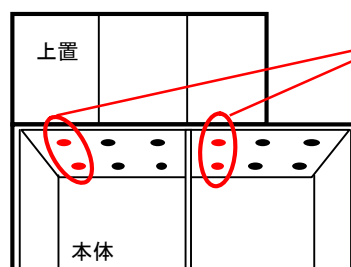
### ■上置と本体の幅が違う場合の連結箇所

ここだけで連結  
(穴が一致する4箇所)

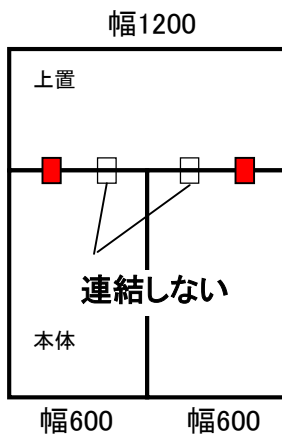
## 《本体をまたいで上置を設置する場合の連結箇所》

W800

### ■ W800タイプは特に注意

6箇所 の連結穴に対して  
4箇所 の固定となります。  
※中央は連結しません。
