パモウナ製品 合板(背板)のよくある問い合わせについて

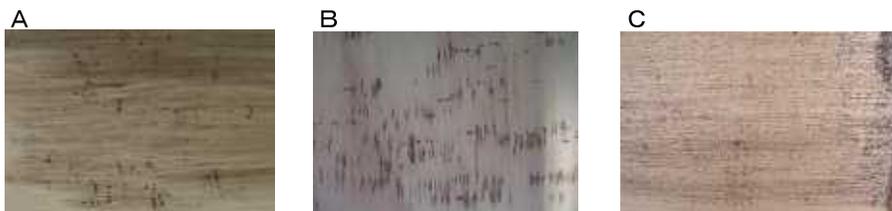
◆ 不良レベル合板見本(NGレベル): 合板(背板)全体に大きな虫食い痕や黒いスジがあるもの

合板は東南アジアを中心とした地域で伐採される木材、すなわち天然素材が主原料となります。近年その木材の収穫量が激減しているため、品薄状態が続いており、合板自体の入手が難しくなっております。また、元々虫食い痕や黒スジ、パテ埋めなどの無い合板というものは皆無に近い状況でした。弊社では、下記の不良レベルのような合板全体にひどく虫食い痕や黒いスジなどがあるものはNG品として除いて生産しております。

※ 万が一お客様にお届けになった商品の背板が不良レベルであった場合には無償にて交換させていただきます。
しかしながら、交換をさせて頂いても下記の良品レベルのような若干の虫食い痕、黒スジ、節痕は入ります。ご了承下さい。

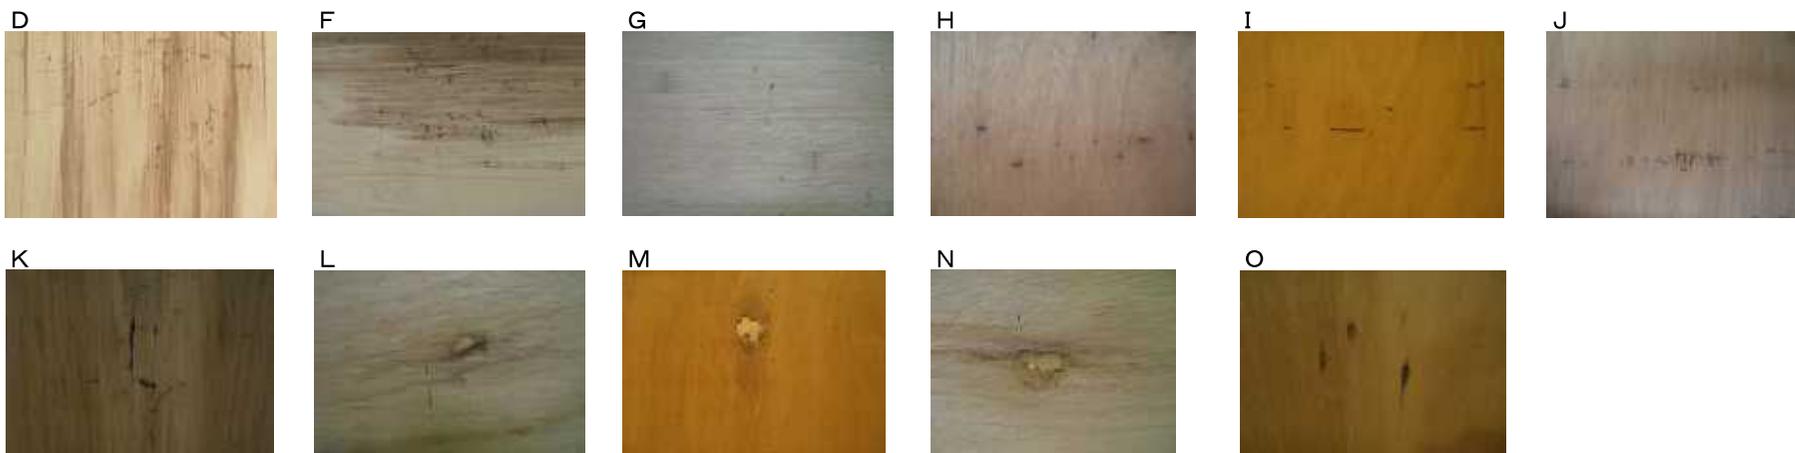
◆ 良品レベル合板見本(弊社基準OKレベル): 合板(背板)に部分的に虫食い痕や黒いスジ、節痕などが見られるもの

虫食いの痕は、海外で原木の時に虫が食べていた痕です。その後、合板にしていく過程で、まず原木の煮沸処理が行われます。その後、大根のカツラムキのように薄くカットして、それから熱風による乾燥処理を行います。その後、その薄い板を何層も重ねて接着剤と高熱と圧力を掛け熱硬化させて合板にしています。ですから、合板にしていく過程で虫は生きていくことも中に入っていることもできません。

※ 以上のような良品レベルの場合は、無償での交換は出来かねます。どうしても気になるお客様は有償の裏面化粧カスタマイズをご検討下さい。

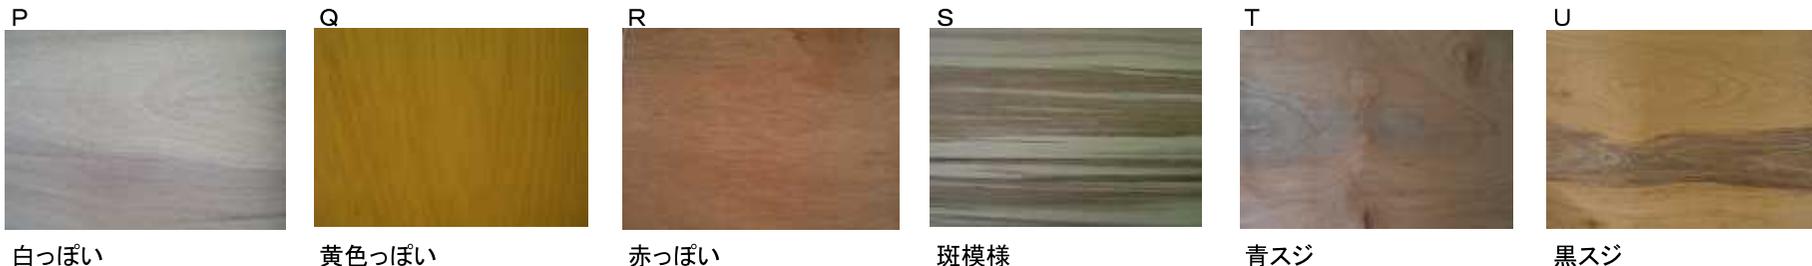
② 合板の色が違うことについて

ユニット商品などでは、商品の組み合わせを行うと背板の色が色々混ざることがあります。

合板は元々の原木の取れる土地の土壌や環境によって黒っぽい、赤っぽい、黄色っぽい、白っぽい、緑掛かっているなど木目や色が様々になります。

これらを統一することはできませんので、ご了承下さい。

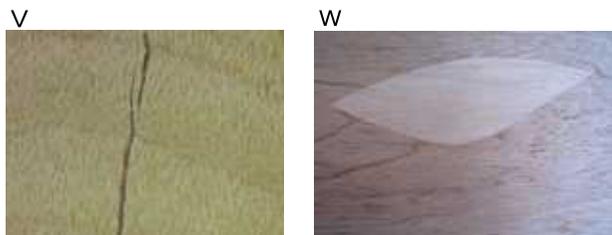
③ 合板の表面剥がれについて

合板の元となる原木の筋目や節部分、合板のつなぎ目などが落ちて剥がれ、表面に厚み1mm以下の表層剥がれが発生することがあります。通常、合板は化粧をする面にきれいな面を充てるため、化粧をしない面には写真のような筋目、節目落ちがある場合があります。その中で大きく欠損する場合には、その部分をパテで埋めるケースがあります。主に葉っぱ型になり、大きいものですと20センチ以上になるものもあります。これらは不良品ではございませんのでご了承下さい。
